IV Encontro de Iniciação Científica e Tecnológica
IV EnICT
ISSN: 2526-6772
IFSP – Câmpus Araraquara
24 e 25 de outubro de 2019

TERMOGRAFIA APLICADA A MANUTENÇÃO PREDITIVA EM SUBESTAÇÕES DE ALTA TENSÃO DESABRIGADAS

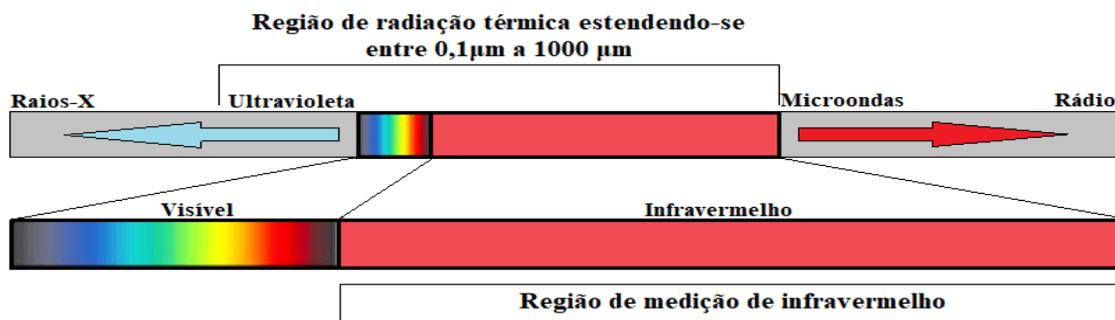
Conforme figura 1, a região de radiação térmica estende-se entre 0,1 μ m a 1000 μ m de comprimento de onda, incluindo faixas espectrais como a de ultravioleta, visível e infravermelha, porém, usualmente os sensores utilizam a região entre 0,7 μ m à 14 μ m na medição de temperatura (BALBINOT, 2010).

Figura 1 – Espectro Eletromagnético destacando-se a região de radiação térmica e de infravermelho.

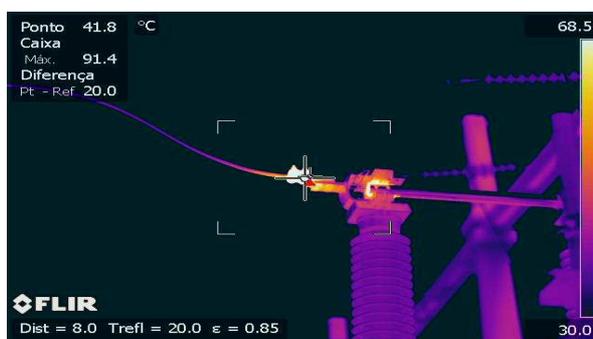
Após uma manutenção preventiva realizada nos contatos de uma seccionadora que já havia apresentado pontos de aquecimento, esses mesmos pontos começaram a aparecer novamente e de forma mais intensa conforme termograma da figura 2, confirmando a degradação de seu contato após a sua retirada conforme figura 3. Com um ΔT_{amb} de 59,4 °C, o atendimento do defeito foi considerado pela concessionária uma “Prioridade 1” em uma escala de 1 a 5 conforme sua tabela interna ou, conforme tabela 1 deste trabalho, uma “Severidade Crítica” pela norma NETA, o que sugere uma intervenção imediata. Deste modo, tal severidade levou a equipe de manutenção a intervir na mesma utilizando-se de técnicas de linha viva, fazendo um *by-pass* na seccionadora para a retirada de seu contato móvel com defeito.

Figura 2 – Termograma evidenciando o forte aquecimento no contato e no conector por condução.

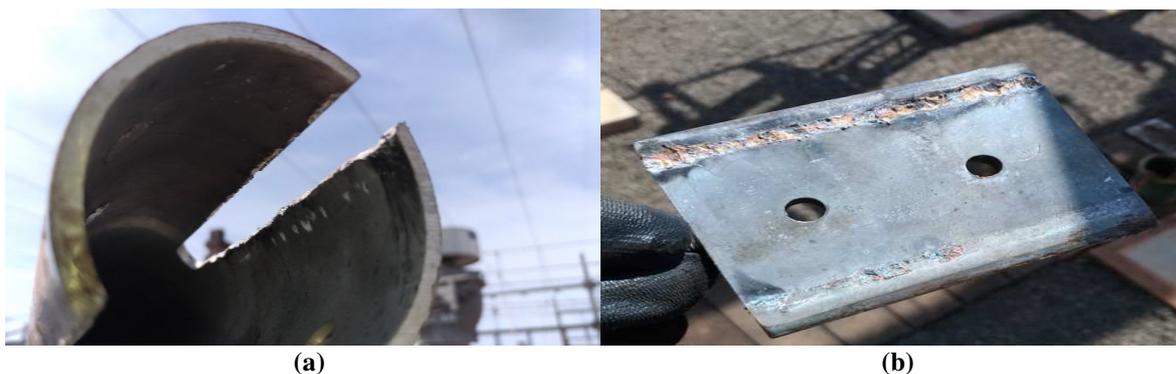
Figura 3 – (a) Tubo de alumínio e (b) chapa de cobre banhada a prata com desgastes.

Com o passar do tempo outros circuitos que possuíam a mesma seccionadora do mesmo modelo e fabricante começaram a apresentar sobreaquecimento, sempre detectado através da técnica preditiva de inspeção termográfica. Esses sobreaquecimentos consecutivos em circuitos cuja seccionadora era da mesma marca e modelo mostraram que o defeito poderia ser realmente relativo à parte construtiva do contato da parte móvel, especificamente no tubo de alumínio que envolve o contato de cobre recoberto com banho de prata.

Percebe-se pela figura 3 que o tubo de alumínio que fixa o contato de cobre banhado em prata, é oco, e oferece uma pequena área de contato com o mesmo. Para Padilha (2005) em uma conexão pobre, a temperatura do conector aumenta e acelera a deterioração das áreas de contato, causando dessa maneira uma resistência maior. A deterioração é cumulativa, resultando em temperaturas cada vez mais altas até a falha do conector. Veja que são usados dois parafusos para pressionar o tubo de alumínio no contato, e devido ao fato do alumínio possuir menor resistência mecânica, ele não suporta um torque forte o suficiente para um contato expressivo com a chapa de cobre banhada com prata, além de amassar. A pequena área de contato do alumínio aliada ao reaperto, ocasiona um atrito irregular e conseqüente perda do banho de prata no local, resultando em pequenos pontos de contato entre o cobre e o alumínio, causando conforme Padilha (2005), a corrosão galvânica.

Adotando-se o sistema metal-metal no caso deste estudo (cobre-alumínio), a corrosão galvânica vem a ser um dos mais sérios tipos de degradação. O metal que possui o potencial eletrolítico mais negativo é anódico e será consumido pela ação galvânica. Nas conexões bimetálicas como o cobre-alumínio, o alumínio (componente anódico) dissolve-se e deposita-se sobre o catodo de cobre na forma de óxido de alumínio hidratado, com uma evolução do hidrogênio no catodo (cobre). Deste modo, o processo irá continuar pelo tempo no qual a solução eletrolítica continuar presente ou até que o alumínio seja inteiramente corroído, mesmo que o acúmulo dos produtos da corrosão venha a limitar a taxa de corrosão na superfície da peça (PADILHA, 2005). Para solucionar essa falha de projeto das seccionadoras e impedir que este tipo de defeito viesse a causar perdas financeiras devido ao risco de desligamento, foi desenvolvida uma peça em alumínio maciço que envolve o contato de cobre banhado de prata inserido no interior do tubo de alumínio. Tal arranjo promoveria uma maior área de contato e conseqüentemente um maior torque de aperto dos parafusos de fixação, sem o risco de deformar o tubo de alumínio. A peça confeccionada pode ser conferida na figura 4.

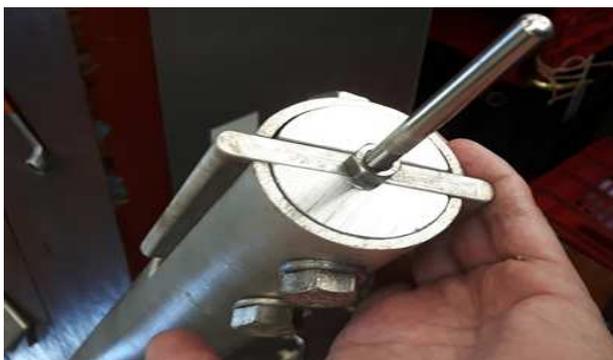
Figura 4 – Arranjo confeccionado para aumentar a área de contato e evitar a corrosão galvânica.

Concluída a etapa de montagem do arranjo na seccionadora, as inspeções termográficas subsequentes não evidenciaram mais aquecimento nos contatos, certificando que a solução desenvolvida foi satisfatória.
